IN VOGELVLUCHT TOORNWERD

Paul Paris

Dichtbij de geheel bebouwde wierde van Middelstum ligt Toornwerd. Hoewel deze wierde door afgraving geschonden is, is een aantal kenmerkende structuren goed bewaard gebleven. Reden waarom deze wierde op de monumentenlijst is geplaatst. Onlangs is door de aanleg van een schelpenpad een deel van de oorspronkelijke structuur hersteld. Hierdoor werd tevens Toornwerd voor wandelaars ontsloten.

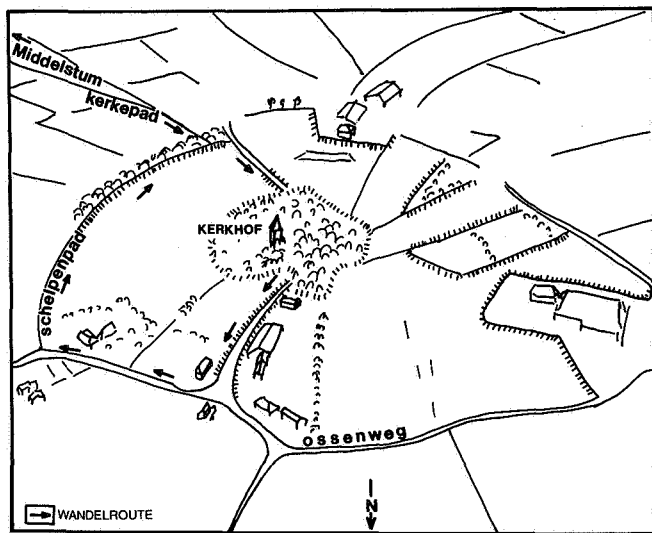
Het centrum van de terp is niet afgegraven en bestaat uit een kerkhof met een toren. Vanuit het centrum ontspringen de kavels die naar de rand van de terp door een cirkelvormige weg, de ring- of ossenweg, met elkaar zijn verbonden. Aan deze weg liggen de boerderijen (rechts en bovenaan de foto) met het bedrijfsgedeelte aan de weg en het woonhuis gericht naar het centrum van de terp. Deze ligging van de boerderijen is typerend voor terpen met een radiaire verkaveling.

In Toornwerd liggen de boerderijen op niet-afgegraven gedeelten, en geven hierdoor een indruk van de oorspronkelijke hoogte van de wierde. Deze hoogteverschillen zijn op de luchtfoto minder opvallend, maar komen tijdens een wandeling over de terp duidelijk naar voren. Het beste kan de wandelroute gevolgd worden die door de VVV vanaf Middelstum is uitgezet. Deze begint bij de brug over het Boterdiep, waar eens de schuiven lagen die de vruchtbare terpaarde afvoerden. De wandeling gaat vervolgens over het smal betegelde kerkepad naar Toornwerd. De wandelroute over de terp loopt voor een deel via de ossenweg. Daar waar deze weg onderbroken was, is deze met de aanleg van een schelpenpad (links op de foto) hersteld. ●

Toornwerd is in de vorige eeuw grotendeels afgegraven. Toch is de typerende structuur van de oudere terpengeneraties nog goed te herkennen. Zo vormt Toornwerd een van de weinige terpen waar de radiaire verkaveling nog goed zichtbaar is.
